## Ditt besiktningsprotokoll

Blidövägen 76  
Blidö

# Besiktningsprotokoll

Anticimex Hushälsöförsäkring

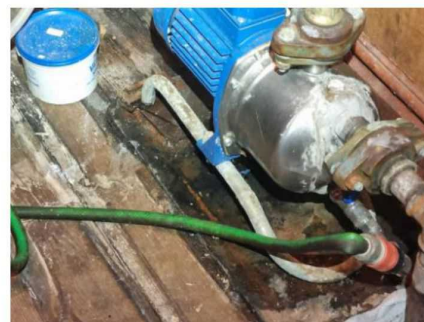
Droppläckage från pump eller anslutningar.

Även tillsynes små droppläckage kan orsaka kostsamma fuktskador. Utöver skaderisken innebär läckage även en ekonomisk belastning till följd av ökade driftkostnader. Åtgärda läckaget. Vid osäkerhet kontakta behörig rörmokare.

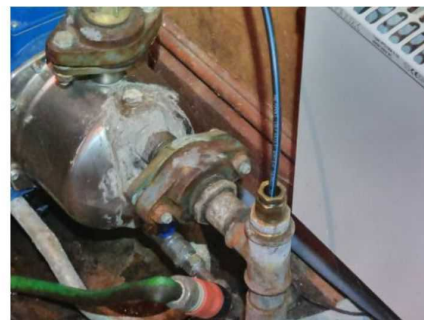
Korrosion på rör och kopplingar.

Korrosion och oxidation på rör eller kopplingar kan leda till läckage.

Kontakta behörig rörmokare som byter ut gamla delar.

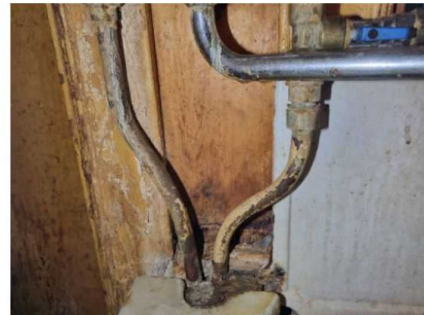
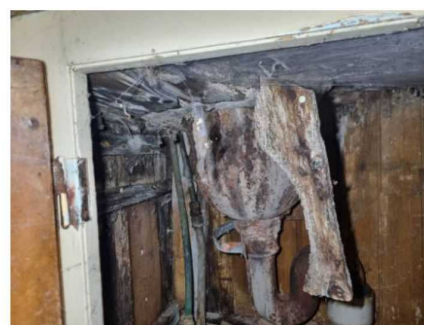
Droppläckage ifrån blandare.

Även tillsynes små droppläckage kan orsaka kostsamma fuktskador. Utöver skaderisken innebär läckage även en ekonomisk belastning till följd av ökade driftkostnader. Vi rekommenderar er därför att åtgärda läckaget. Vid osäkerhet kontaktas behörig rörmokare.

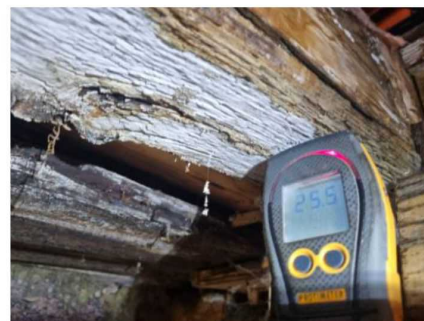
Vattenskada i golvbjälklag under teknikrum.

En fuktskada har noterats i delar av konstruktionen i anslutning till rörledningarna. En fördjupad undersökning rekommenderas för att bestämma skadans orsak och omfattning.

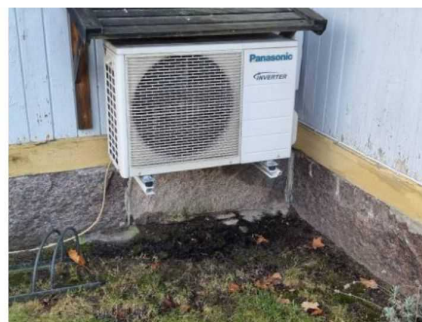
Kondensvatten från luftvärmepumpen leds inte bort från husgrunden.

Bristen medför ökad risk för att vatten tränger in i anslutande konstruktioner med fuktrelaterade skador som möjlig följd. Observera att ingen besiktning av byggnadens värmesystem eller värmepumpen ingått i uppdraget. Led bort vatten ifrån husgrunden.
